# Νέο Πλαίσιο για την Αξιολόγηση Σεισμικού Κινδύνου του Δομημένου Περιβάλλοντος

Δρ. Ξεκαλάκης Γιώργος  
Πολιτικός Μηχανικός

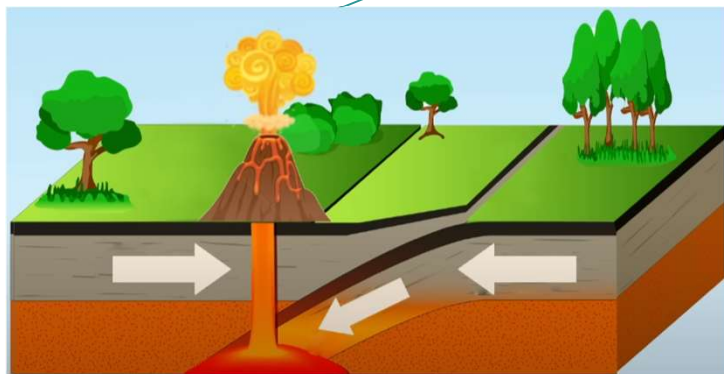
Εικόνα 3. Καταβύθιση (λάβα)
